Serviço Autônomo
de Água e Esgoto
Vargem Grande do Sul

Plano Municipal de Saneamento Básico

VARGEM GRANDE DO SUL/SP
REVISÃO JANEIRO 2020

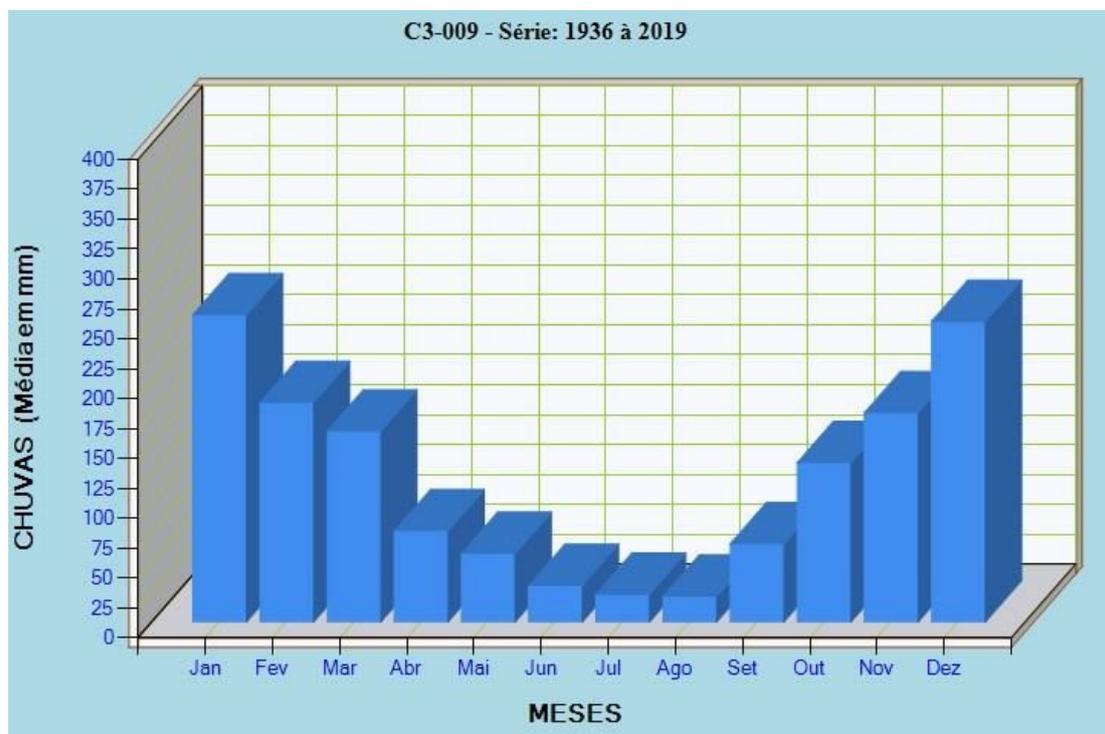
apresentam os maiores índices de precipitação, atingindo uma média de aproximadamente 250 mm.

Figura 3 - Precipitação Média Mensal no Período de 1936 a 2019 de Vargem Grande do Sul.

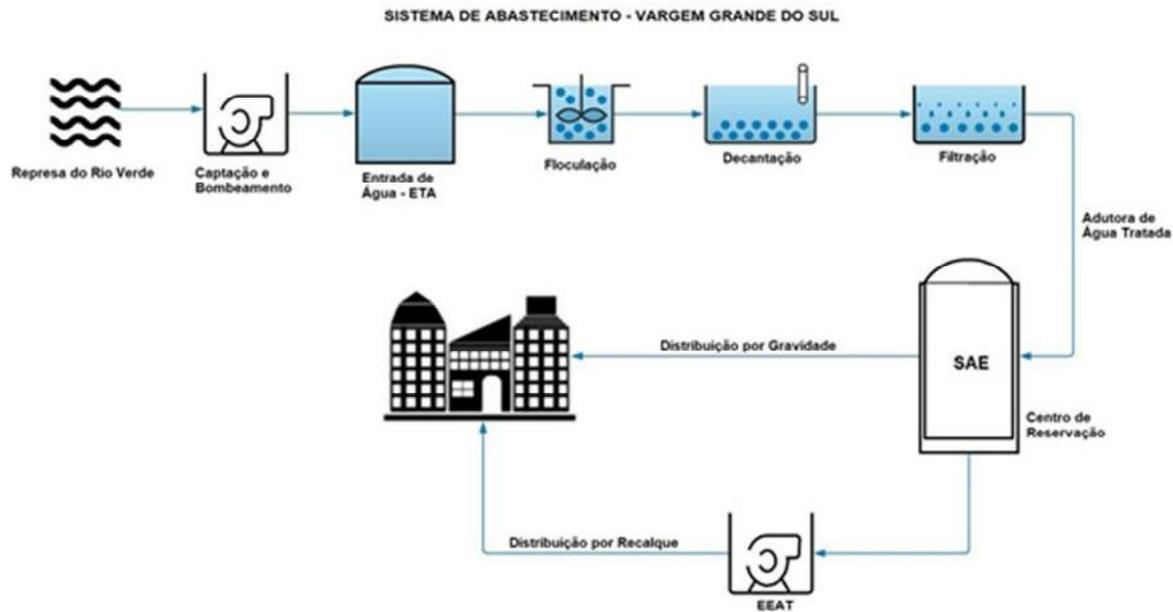
A Figura 7 apresenta uma figura esquemática do sistema geral de abastecimento de Vargem Grande do Sul.

Figura 7 - Representação Geral do sistema de abastecimento do município

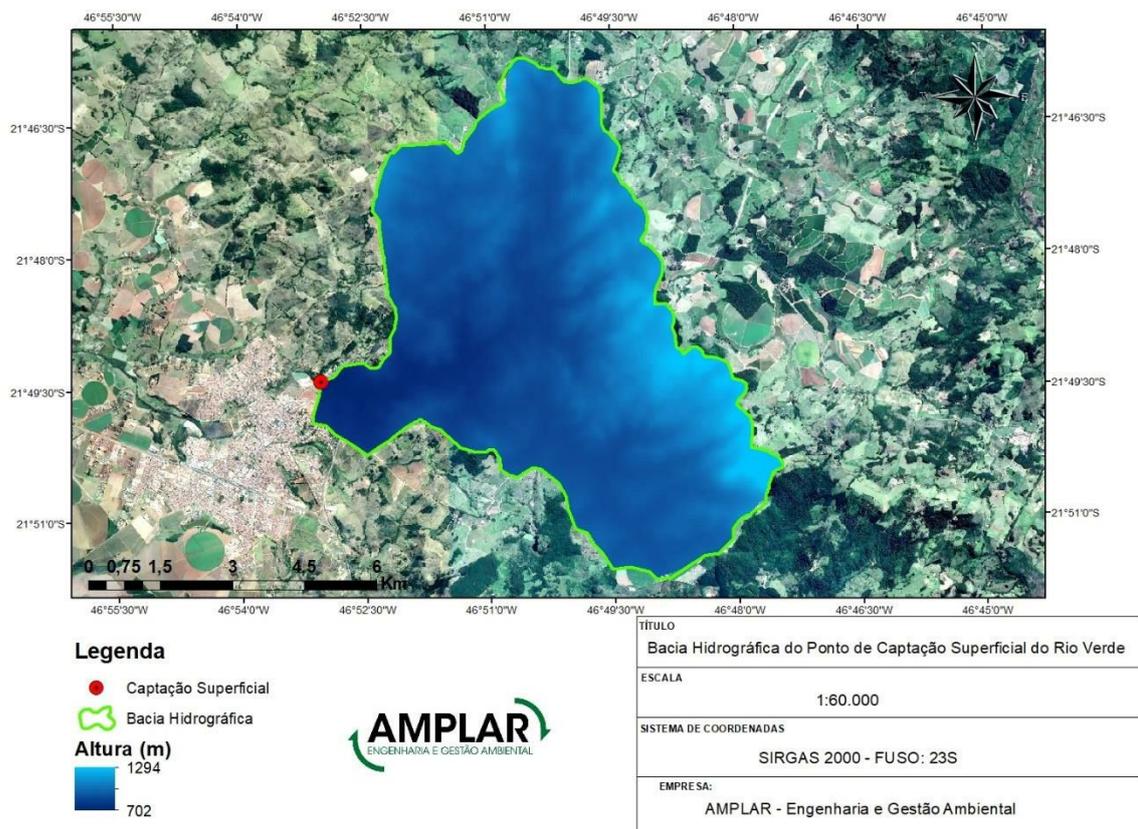
A partir do método de regionalização de vazões da USP (2013), é possível avaliar a capacidade hídrica do manancial para o ponto de captação superficial de água bruta de Vargem Grande do Sul. Usou-se técnicas de geoprocessamento a fim de obter a área de influência que é observada na Figura 11 a seguir:

Figura 11 – Mapeamento da bacia hidrografia e ponto de captação superficial

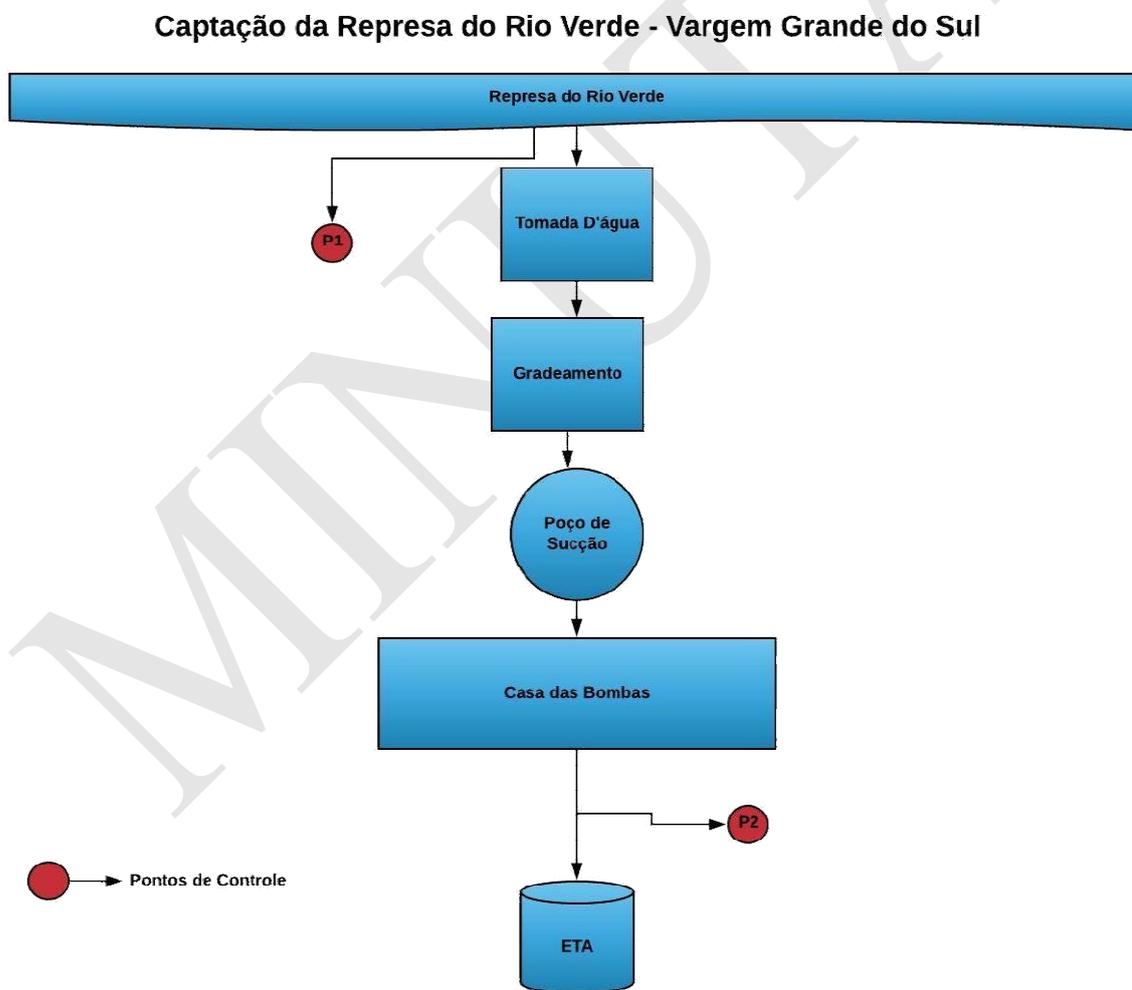
A Figura 12 a seguir mostra um fluxograma representativo do sistema de captação da Represa do Rio Verde até a ETA localizada nas proximidades do sistema e os pontos de controle da qualidade da água.

Figura 12 – Fluxograma representativo do sistema de Captação da Represa do Rio Verde

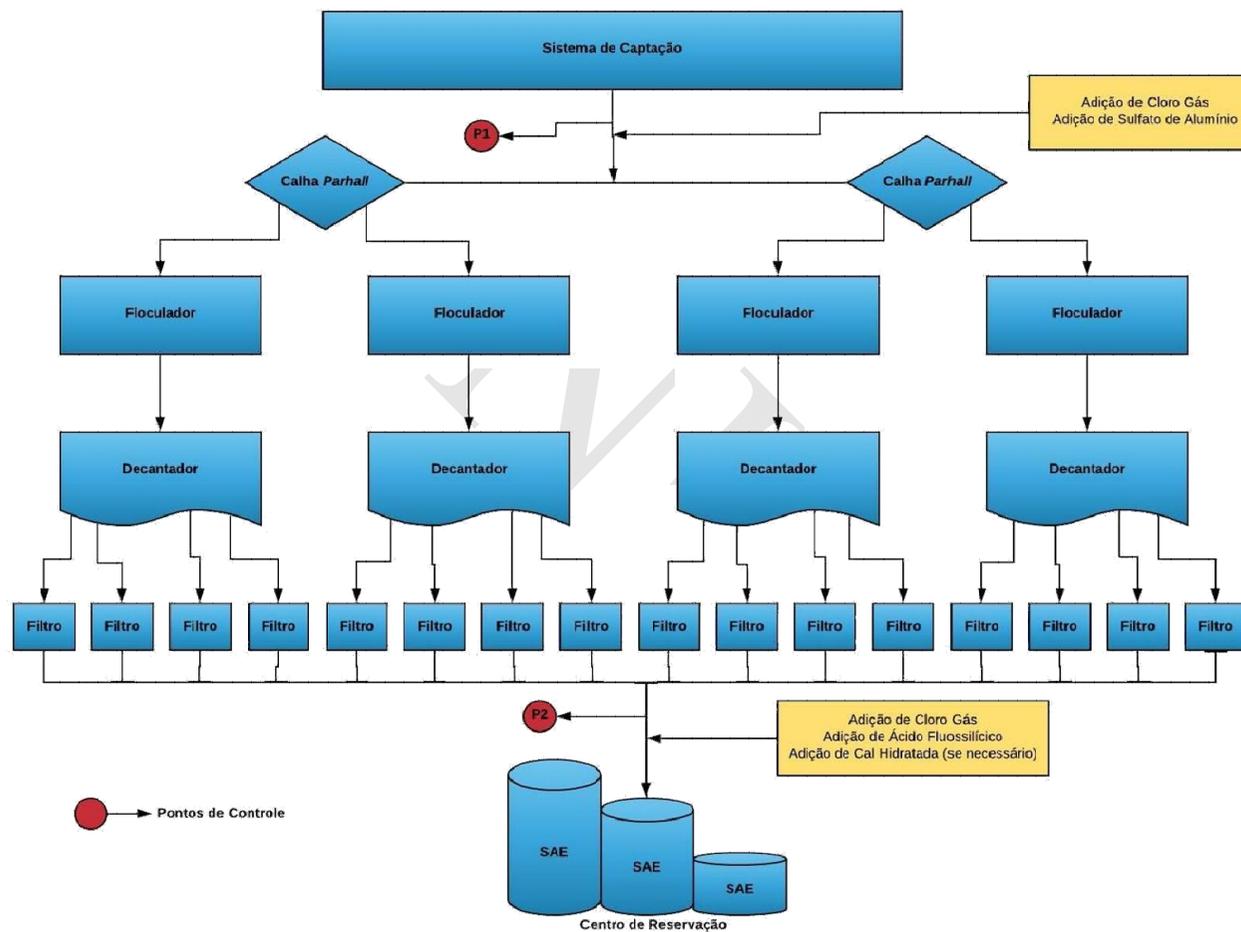
Figura 19 – Fluxograma representativo da Estação de Tratamento de Água (ETA).

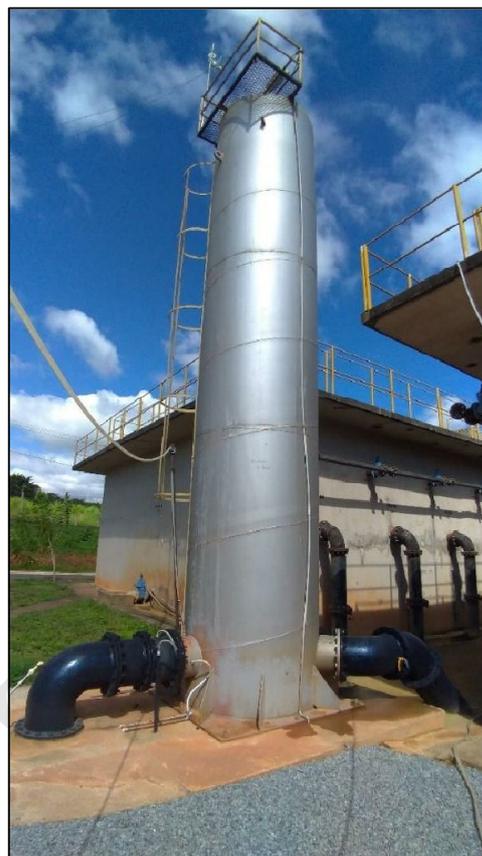
Figura 21 - Torre de mistura de produtos químicos com a água bruta

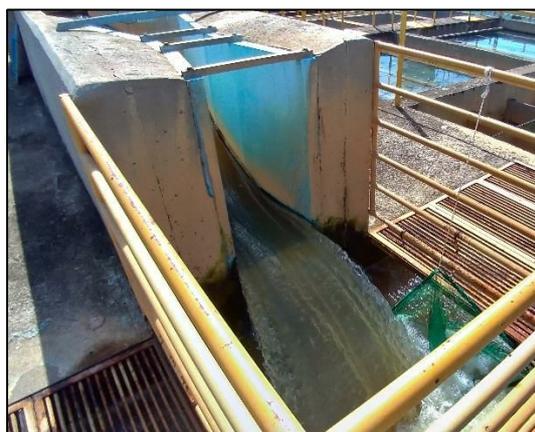
Figura 23 – Calha *Parshall* direcionando a água para os floculadores

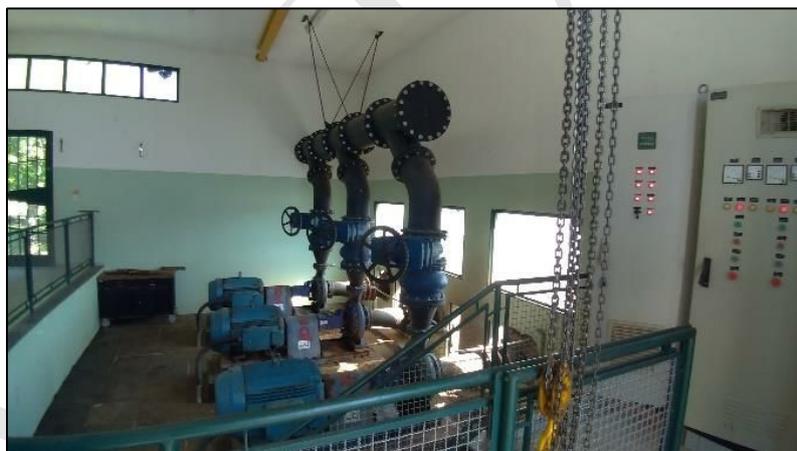
A Estação Elevatória de Água Tratada (EEAT) da ETA recalca a partir do reservatório presente na estação de tratamento de 1000 m³ até o Centro de Reservação, através da Adutora de Água Tratada, por meio de 3 (três) conjuntos motobomba (2+1), operando com uma vazão de 140 L/s, altura manométrica de 67 mca e potência de 125CV. A adutora de água tratada possui diâmetro de 400 mm e extensão de 150 m, com material de ferro dúctil.

Figura 32 – EEAT

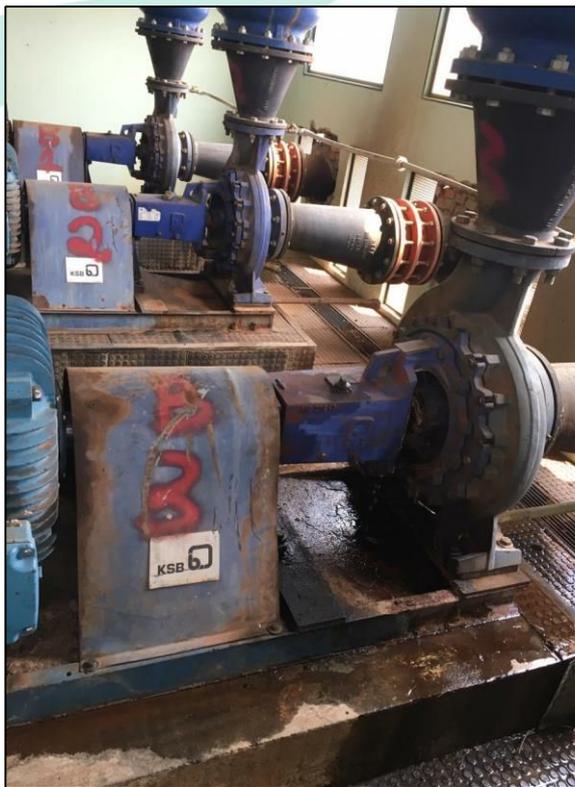
Figura 33 – Vazamentos nas bombas de captação

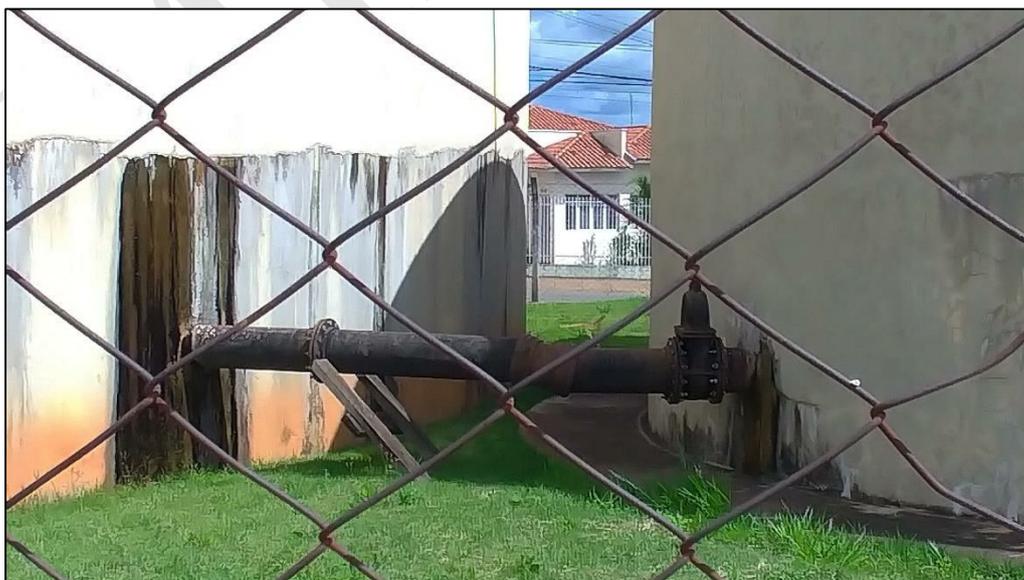
Figura 56 - Reservatórios Jardim Paulista interligados, com infiltrações.

- Todos os reservatórios estão protegidos e com cercamento adequado.
- De acordo com o SAE, a limpeza dos reservatórios é realizada semestralmente.
- Os reservatórios do Jd. Paulista apresentavam alguns vazamentos aparentes na tubulação que interligava os dois reservatórios e infiltrações e rachaduras nas paredes.
- De acordo com Guedes (2016) o volume total de reservação de água para abastecimento público deve ser maior ou igual a um terço (1/3) do volume distribuído no dia de maior consumo. No item 7.2.1 é apresentada demanda máxima diária, da sede do município de Vargem Grande do Sul, para o início de plano (2020), onde há maiores perdas, o volume necessário para reservação é de 4.250,4 m³/dia. Desta forma, é possível verificar que o volume de reservação atual de 5.000 m³ atenderá a demanda futura, ou seja, atenderá a necessidade de reservação desde o início até o final de plano.

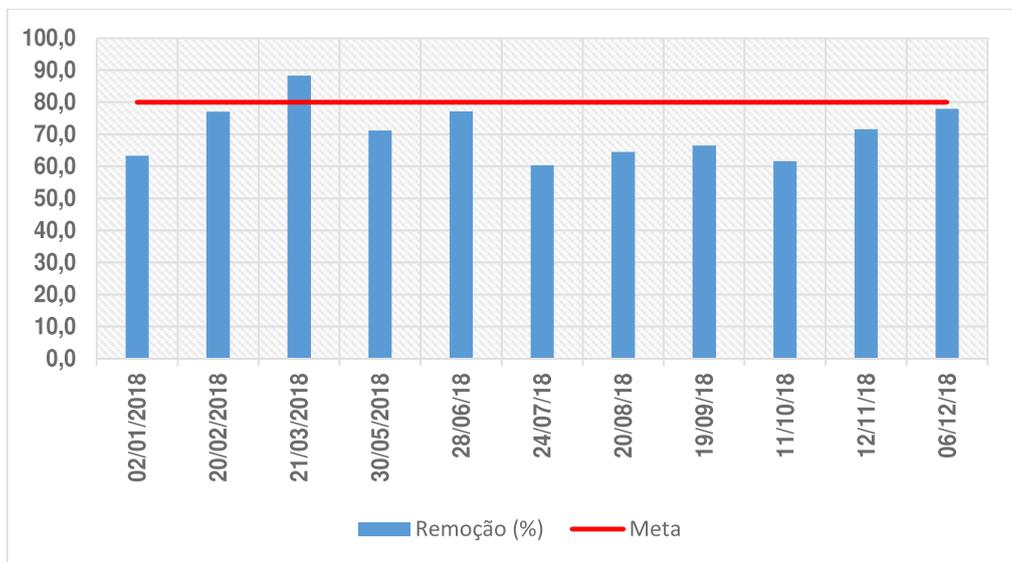
Figura 117 – Gráfico de remoção da DBO da ETE de Vargem Grande do Sul.

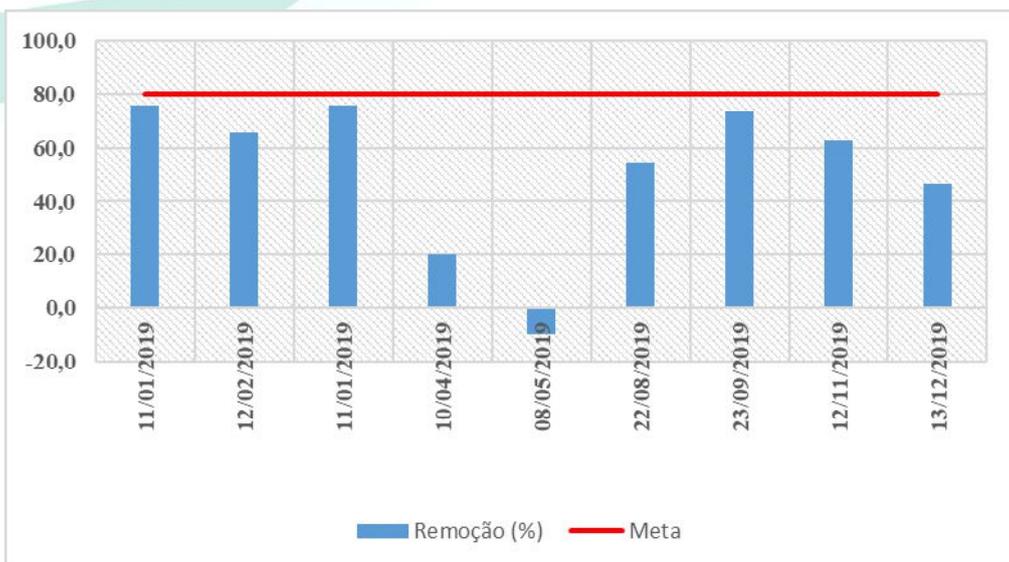
Figura 118 - Gráfico de remoção da DBO da ETE de Vargem Grande do Sul.

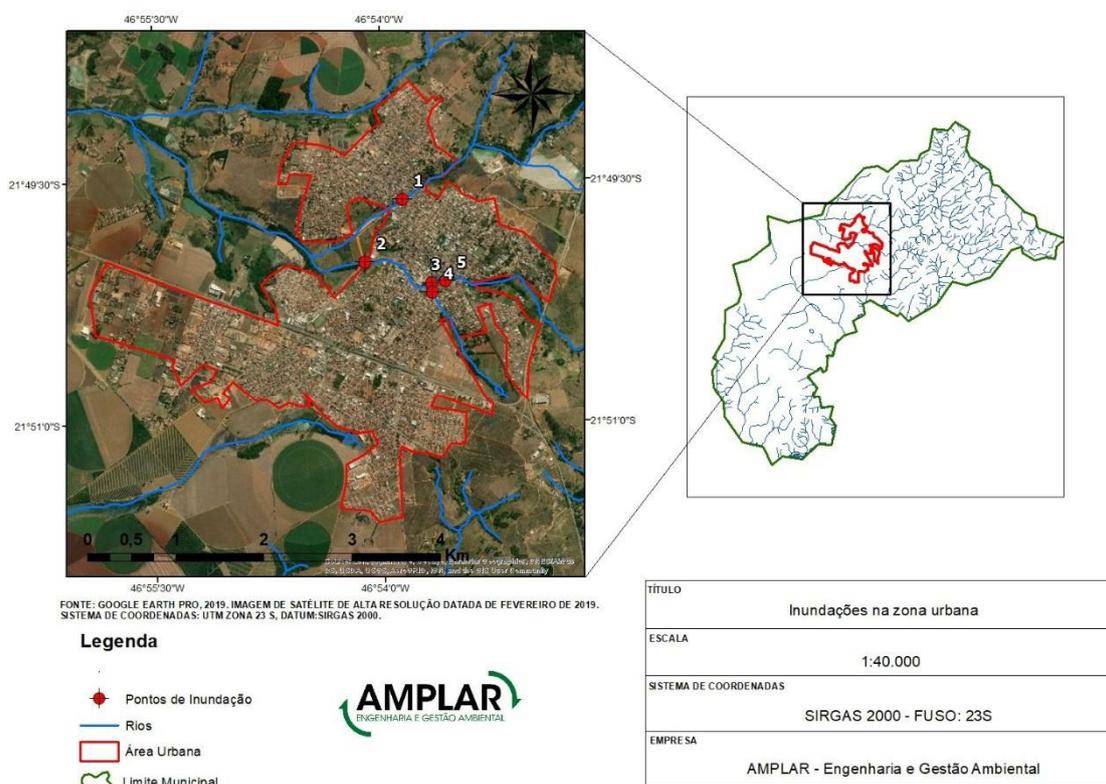
- Rua Patrocínio Rodrigues (1);
- Via Expressa Antônio Bolonha com Av. Antônio Dias Duque (2)
- Rua do Rosário com Av. Hermeti Piochi de Oliveira (3)
- Rua Francisco Zanquetta com Rua Petrópolis (4);
- Rua Alexandre Mizurini com Av. Hermeti Piochi de Oliveira (5).

Figura 143 – Pontos de inundação do município.

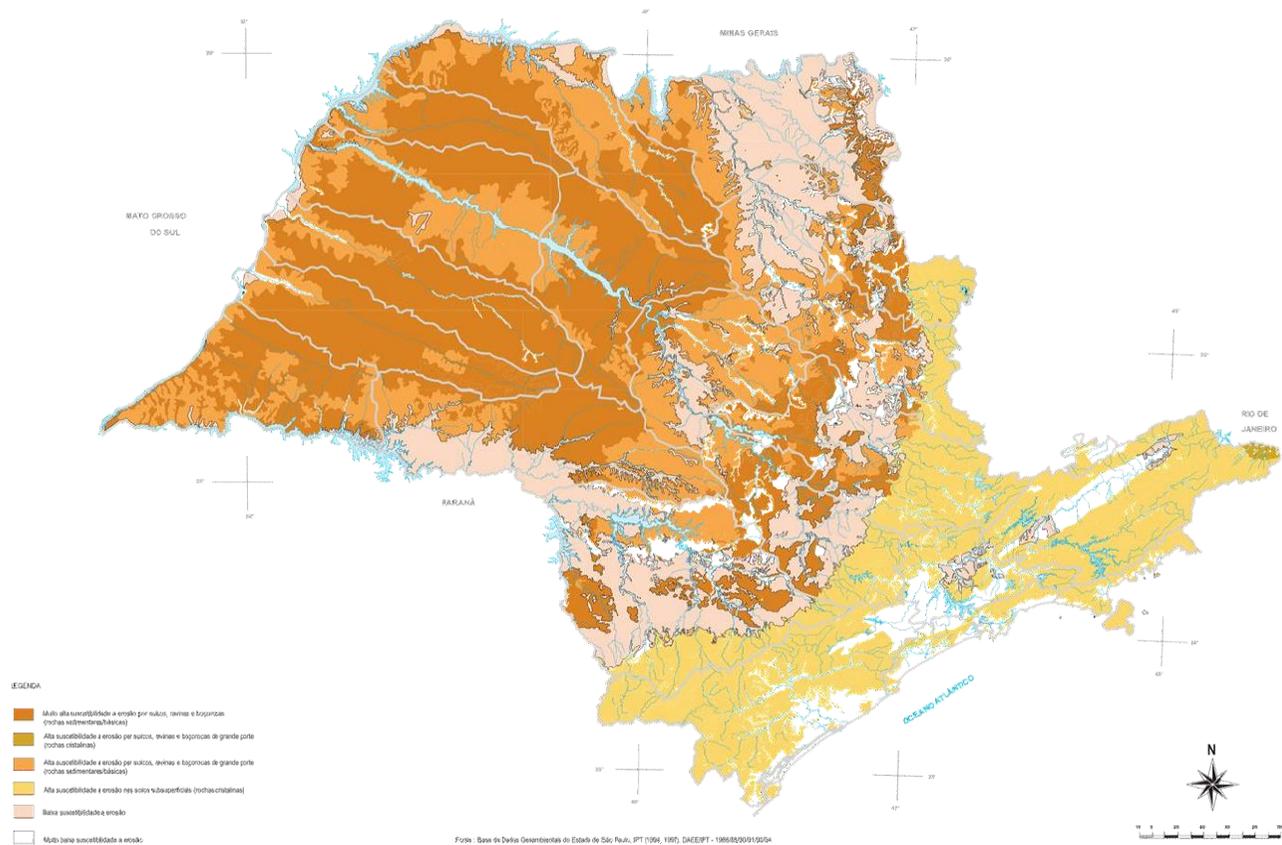
A Figura 144 a seguir mostra o resultado dessa pesquisa realizada pelo IPT.

Figura 144 – Mapa de suscetibilidade a erosão.
Fonte: Base de Dados Geoambientais do Estado de São Paulo, IPT (1994, 1997), DAEE/IPT – 1986/88/90/91/93/94

Analisando-se a Figura 144 e levando em consideração a localização da voçoroca na Figura 145, inclui-se as coordenadas do município no mapa acima a fim de verificar a suscetibilidade a erosão a região de estudo e o resultado dessa análise está apresentado na Figura 146 a seguir.

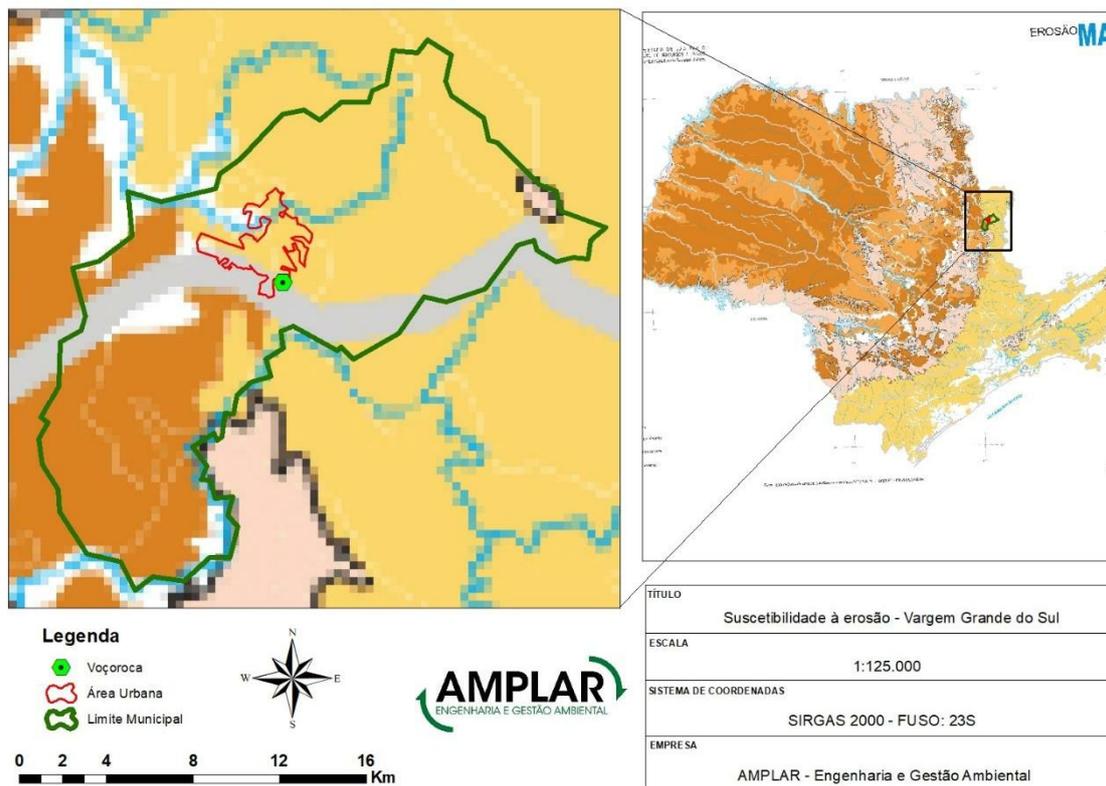
Figura 146 – Suscetibilidade a erosão na cidade de Vargem Grande do Sul
Fonte: Base de Dados Geoambientais do Estado de São Paulo, IPT (1994, 1997), DAEE/IPT – 1986/88/90/91/93/94

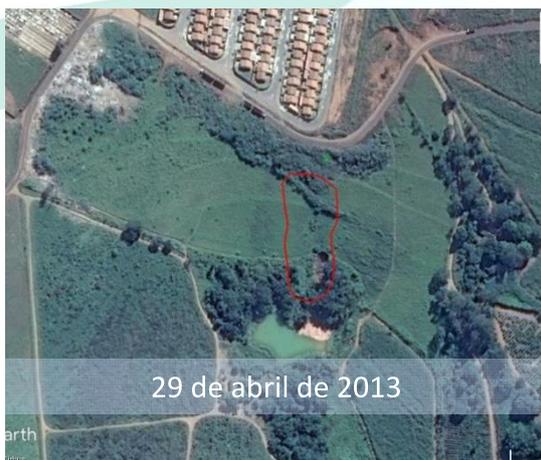
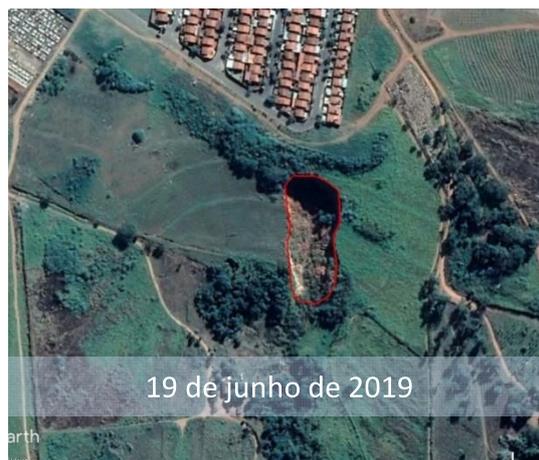
A Figura 147 a seguir mostra uma comparação de duas datas distintas, onde em 2013 deu-se início a formação da voçoroca e em 2019 atingindo maior dimensão e mais próxima das casas do conjunto habitacional.

Figura 147- Delimitação da Voçoroca.
Fonte: Google Earth, 2019.
